SERVİS BÜLTENİ

Manevra Yaparken Debriyaj Kaçırıyor

Araç Üreticisi: Mercedes-Benz

Modeller: Actros MP 2 (2003 - 2008)
Actros MP 3 (2008 ve sonrası)

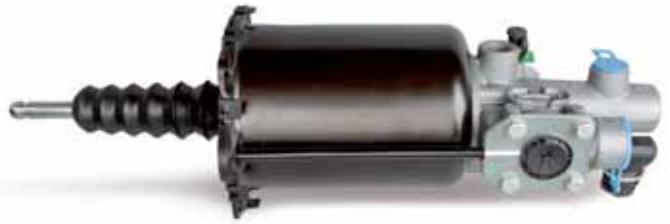
Şekil 1: Debriyaj balatasının parça numarası kontrol edilmelidir.

Yukarıda listelenen modellerde, manevra yapılırken debriyaj kaçırabilir. Bu, hatalı debriyaj ayarından veya eskimiş debriyaj motorundan kaynaklanabilir.

- 000 250 0062 numaralı debriyaj balatasını **000 250 0562** numaralı parçayla değiştirin. 9701500020 parça numaralı Wabco'yu 9701500010 numaralı parçayla değiştirin.
- Debriyaj güçlendiricinin çekicini kontrol edin (SI **0054'e** bakınız) ve gerekirse ayarlayın.
- Araç üreticisinin talimatlarını göz önünde bulundurarak debriyaj kontrolünü öğrenme moduna getiriniz.
- Çift balatalı debriyaj takılırsa, şanzıman kontrolündeki 1. parametre ayarı ve 3. parametredeki debriyaj aşınması araç üreticisinin talimatlarına uyularak düzeltilmelidir.
