SERVİS BÜLTENİ

Manevra Yaparken Debriyaj Kaçırıyor

Araç Üreticisi: Mercedes-Benz

Modeller: Actros MP 2 (2003 - 2008)
Actros MP 3 (2008 ve sonrası)

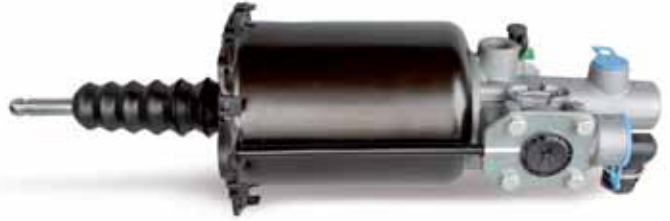
Şekil 1: Debriyaj balatasının parça numarası kontrol edilmelidir.

Yukarıda listelenen modellerde, manevra yapılırken debriyaj kaçırabilir. Bu, hatalı debriyaj ayarından veya eskimiş debriyaj motorundan kaynaklanabilir.

- 000 250 0062 numaralı debriyaj balatasını **000 250 0562** numaralı parçayla değiştirin. 9701500020 parça numaralı Wabco'yu 9701500010 numaralı parçayla değiştirin.
- Debriyaj güçlendiricinin çekicini kontrol edin (SI **0054'e** bakınız) ve gerekirse ayarlayın.
- Araç üreticisinin talimatlarını göz önünde bulundurarak debriyaj kontrolünü öğrenme moduna getiriniz.
- Çift balatalı debriyaj takılırsa, şanzıman kontrolündeki 1. parametre ayarı ve 3. parametredeki debriyaj aşınması araç üreticisinin talimatlarına uyularak düzeltilmelidir.

Tüm tedbirler alındıktan sonra arıza hala devam ederse, debriyaj değiştirilmelidir.
