SERVİS BÜLTENİ

İnceleme Sırasında Gergi ve Saptırma Kasknaklarının Kontrolü

Araç Üreticisi: Audi, Seat, Skoda, VW

Motor: 1.4; 1.4 16V
1.6; 1.6 16V

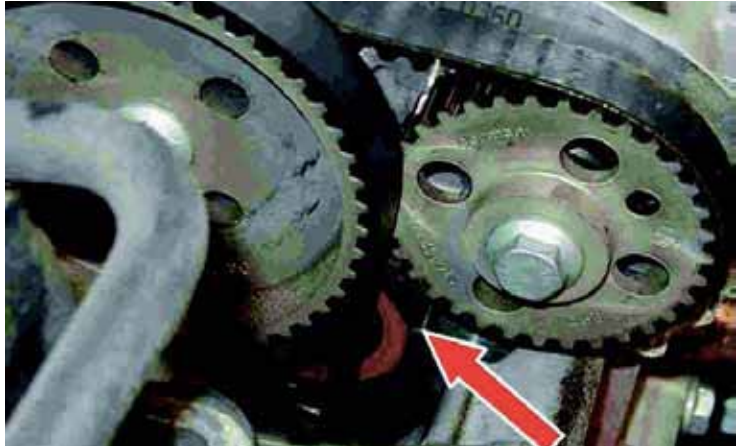
Şekil 3

Motoru elinizle yavaşça döndürün. Kasknak çalışma yüzeyindeki hasar (Şekil 3, ok işareti) görülmeyecek şekilde alt tarafta olabilir. Kasknak tam tur atıncaya kadar motor birkaç kez döndürülmelidir.

Kasknak çalışma yüzeyinde herhangi bir hasar tespit ettiğinizde hasarlı parçaları değiştirin.
