INA Servis Bülteni

531 0252 30 ve 531 0525 30 Gergi Rulmanlarının Karıştırılma Riski

Üretici:	Seat, Škoda, VW
Model:	
Seat:	Arosa, Cordoba, Ibiza II, Ibiza III, Ibiza IV, Inca
Škoda:	Felicia I, Felicia II, Octavia
VW:	Bora, Caddy II, Fox, Golf III, Lupo Polo, Vento
Motor:	1.0, 1.0i, 1.3, 1.4, 1.4i, 1.6, 1.6i
Parça no.:	531 0252 30 531 0525 30

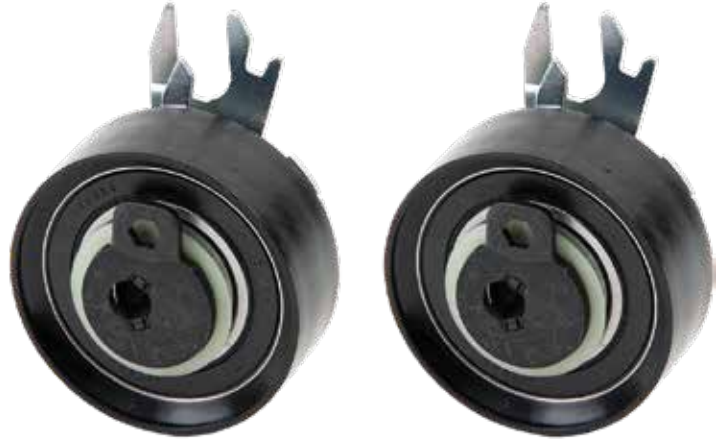
Resim 1: Sol - Gergi Rulmanı 531 0252 30, Sağ - Gergi Rulmanı 531 0525 30

Görünür bir fark olmadığından (Şekil 1), parçaları birbirinden ayırt etmenin tek yolu arkaya yazılan numaralardır (Şekil 2):

Takmadan önce doğru parçalar olduğundan emin olun. Benzer parça numaraları karıştırılma riskini artırır.

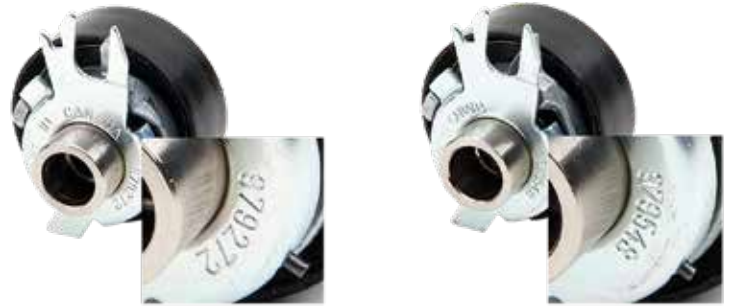
Parça numarası	Basılı Numara
531 0252 30	979272
531 0525 30	979548

Resim 2: Sol - Gergi Rulmanı 531 0252 30, Sağ - Gergi Rulmanı 531 0525 30
