## SERVİS BÜLTENİ

# LuK GearBox

### Çıkış millerinin arıza teşhisi - 02T şanzıman VAG

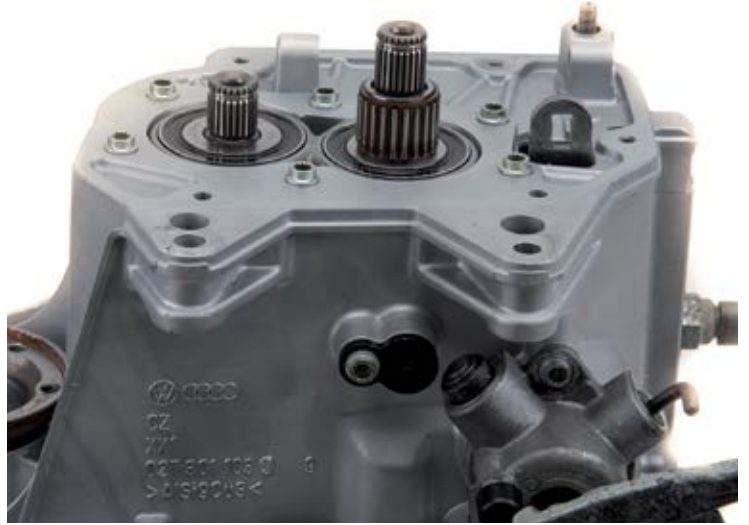
Resimde görülen iki şanzıman mili rulmanı, şanzımanın içinde tek bir montaj plakası üzerinde yan yana yerleştirilmiş oldukları için "gözlük rulmanı" olarak bilinirler.

Çıkış milleri montaj plakası düzeneği ve 02T şanzımanın iğneli rulmanı

Arızalı çıkış milleri montaj plakası düzeneğindeki sürtünme artışı, aşırı ısı üretir. Bu, yerleşik durumdaki 5. vitesin iğneli rulmanını tahrip edebilir ve vites kullanılmaz hale gelir. 5. vitede yeterli yağ yoksa da aynı şey olabilir. Her iki durumda da kafes hasar görür ve iğneler, mil etrafına dağılır.

Araç üreticisi, çıkış milleri düzeneğini kontrol etmek için aşağıdaki prosedürü kullanmanızı önerir:

1. Şanzımanı ısınmaya kadar çalıştırın.
2. Debriyaj kavramış durumda ve şanzıman nötr konumdayken, motor devrini yaklaşık 4000 devir / dk'ya çıkartın.
3. Debriyaj pedalına basın ve aynı anda motoru durdurun.
4. Şanzıman giriş milinin devir hızı yavaşladığı sırada değişen tıktırtı sesleri duyarsanız, çıkış milleri montaj plakası düzeneği arızalıdır.
